О. А. Адыякова

Студент, Хакасский технический институт - филиал СФУ, Россия, Абакан

ИССЛЕДОВАНИЕ ПРИЧИН ФОРМИРОВАНИЯ И ДИНАМИКИ РАСПРОСТРАНЕНИЯ ВЫСОЛОВ ПРИ ВЗАИМОДЕЙСТВИИ ИНФИЛЬТРАЦИОННЫХ И ЭКСФИЛЬТРАЦИОННЫХ ПОТОКОВ

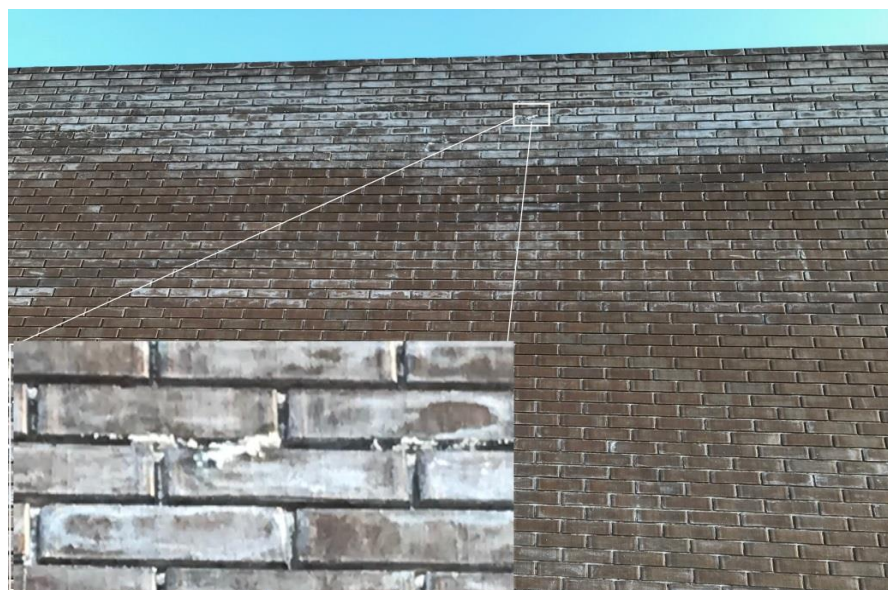
В результате победы эксфильтрации над инфильтрацией между рядами кирпичной кладки были выявлены следы высолов рыхлой пористой структуры (рис. 2).

Рис. 2. Образование высолов между рядами кирпичной кладки

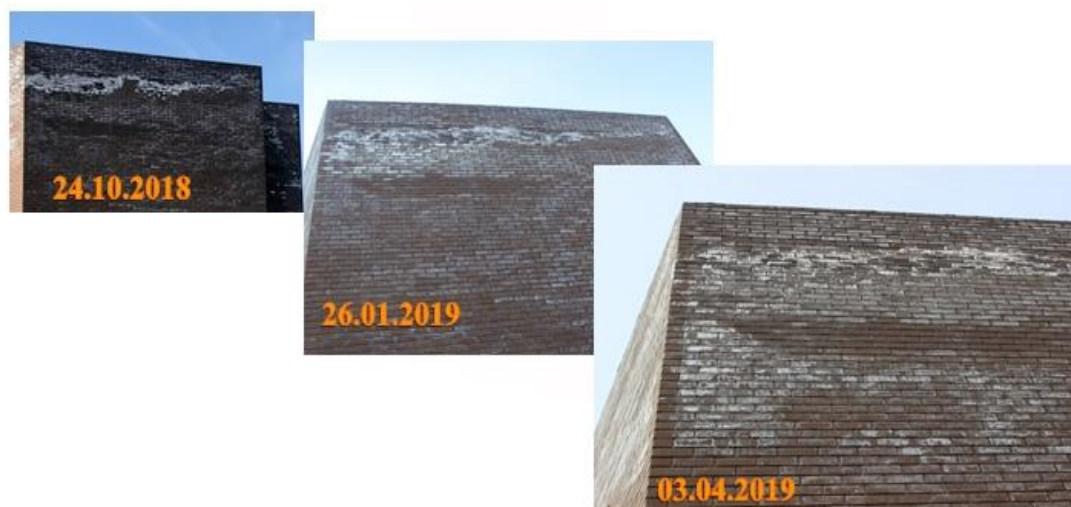
С целью исследования процессов теплопереноса в различных конструкциях было предложено продолжить вести мониторинг за образованием высолов на наружной облицовочной версте кирпичной кладки здания лаборатории (рис. 3).

Рис. 3. Мониторинг за высолом на поверхности облицовочного кирпича здания лаборатории

Отмечено, что интенсивный прогресс распространения высолов на стене кирпичного здания лаборатории происходит в период с октября по апрель, в противовес [5], который отмечал интенсивное образование высолов в весенне-летний период (май-август).
